Opgave 7 – Stuwen in de Maas

Stuwen in het Nederlandse deel van de Maas

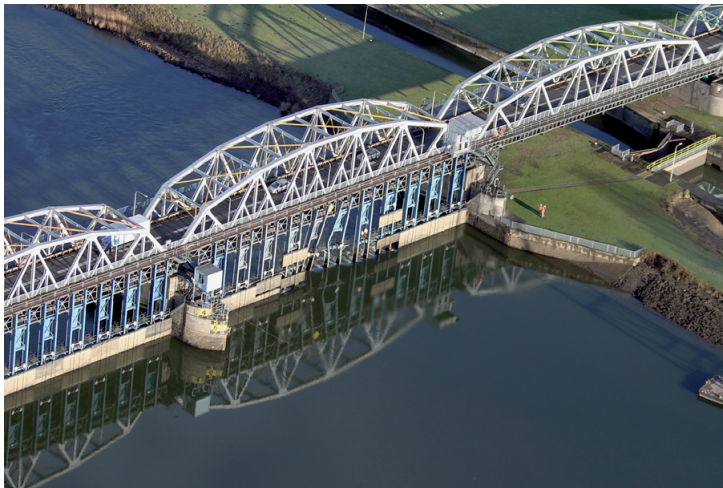
bron 20

Op 29 december 2016 voer een binnenvaartschip in dichte mist tegen de gesloten stuw bij Grave. Hierdoor raakte de stuw zwaar beschadigd en daalde het waterpeil in het rivierdeel van Grave tot Sambeek met drie meter. Een van de eerste noodmaatregelen die getroffen werden om de schade te beperken was het sluiten van de stuw in het Maas-Waalkanaal bij Heumen. Deze stuw staat bijna altijd open en wordt alleen bij calamiteiten gesloten.

Beschadigde stuw bij Grave

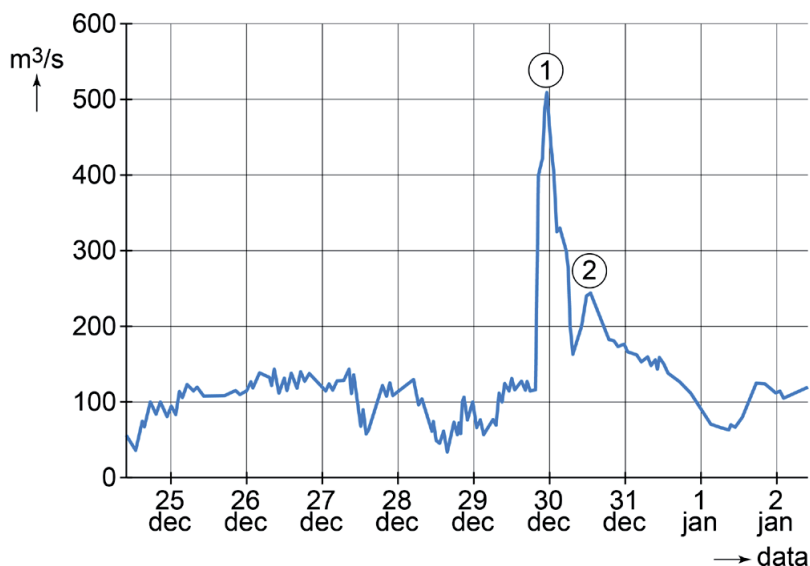
bron 21

Debiet bij Megen tussen 24 december 2016 en 2 januari 2017
