Opgave 7 – De Waal bij Ewijk

Normalisatie van de Waal bij Ewijk

Hoogwaterveiligheid en natuurontwikkeling op de Ewijkse Plaat

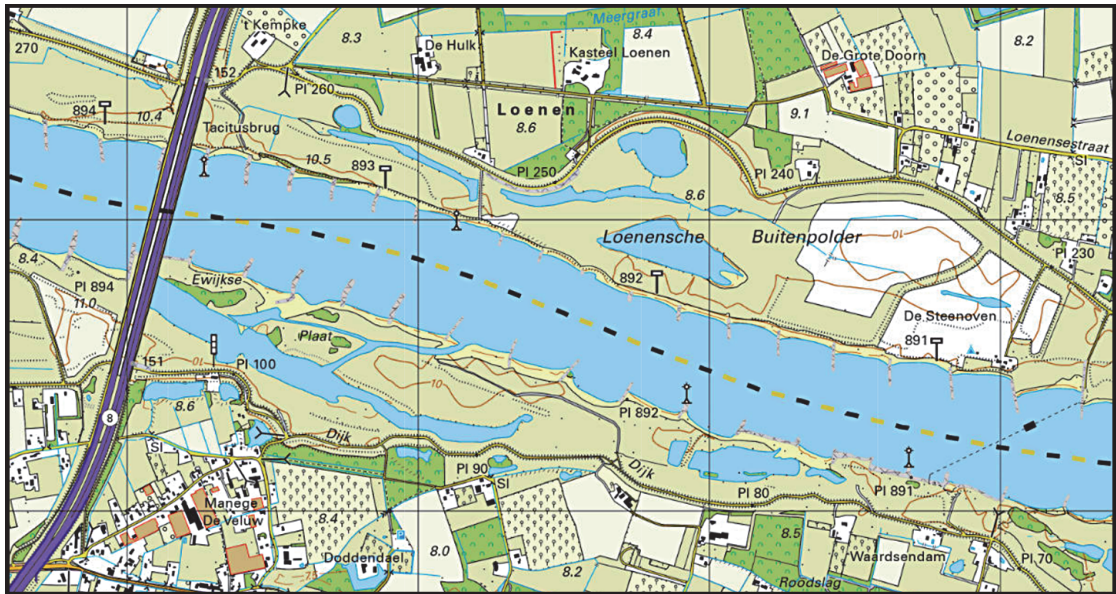
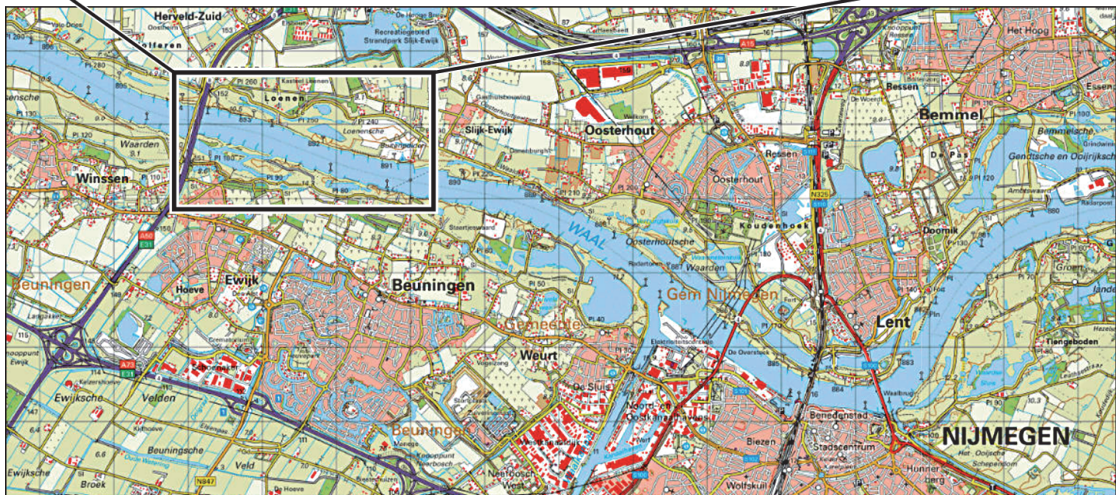
Om meer ruimte voor de rivier te maken, zijn bij de Ewijkse Plaat maatregelen genomen. In eerste instantie zou de hele Ewijkse Plaat afgegraven worden, maar later is gekozen om geulen in de plaat aan te leggen. De aanleg van de geulen zorgt voor evenveel waterstandsdeling als het afgraven van de hele Ewijkse Plaat.
