## Opgave 7 – Code rood in Zuid-Limburg

### Overstromingen in Zuid-Limburg

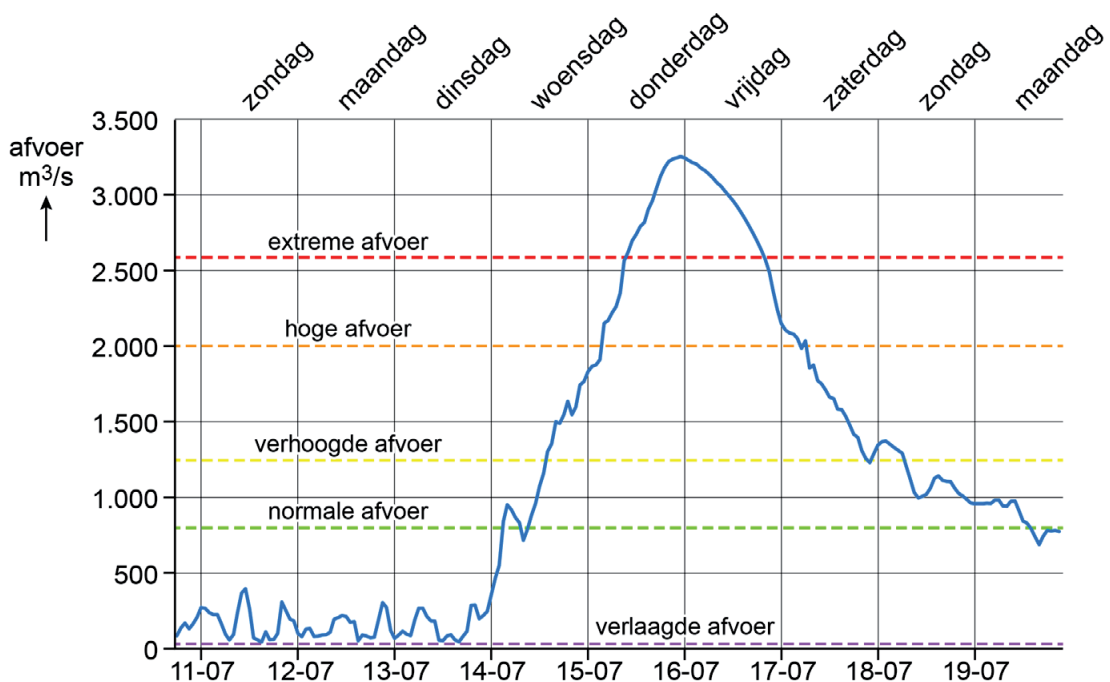
### Afvoer van de Maas bij Maastricht

Op 14 en 15 juli 2021 kregen Zuid-Limburg en de aangrenzende delen van België en Duitsland te maken met ernstige overstromingen. Tussen 13 en 15 juli viel lokaal 80 tot 180 mm regen. Doordat er zoveel regen in korte tijd viel, stroomden waterbuffers en beken over. Op het hoogtepunt stroomde er in sommige beken ruim 30 keer zoveel water als normaal. Ook het waterpeil in de Maas steeg. Bij het meetpunt in Maastricht werd een afvoer van 3.260 m<sup>3</sup>/s gemeten. Dat is 500 m<sup>3</sup>/s meer dan tijdens de overstromingen in 1993 en 1995.

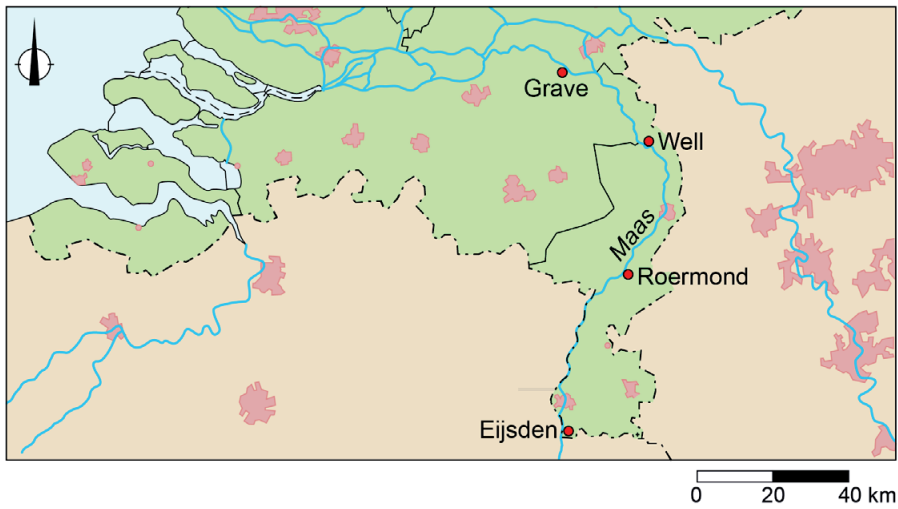
bron 9

Afvoergrafieken van de aan de Maas gelegen plaatsen Eijsden, Roermond, Well en Grave tussen dinsdag 13 juli en zondag 18 juli
